Zustandsbewertung und Diagnose von Leistungstransformatoren: Diagnose von mechanischen Verformungen am Aktivteil

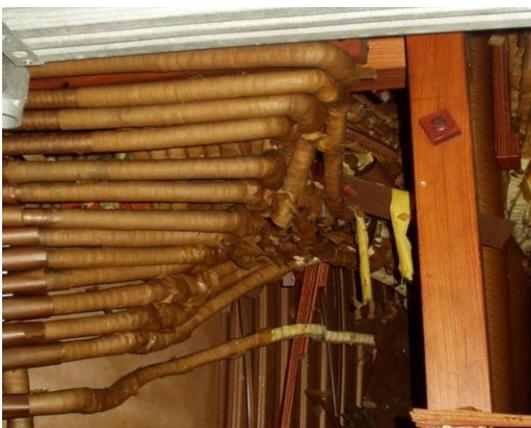
Abbildung 1: Verformung an einzelnen Leitern

Die erste Kategorie betreffen einzelne Leitungen, wie Windungen oder Zuleitungen, welche verbogen sein können. Einzelne Halterungen zur Befestigung von Zuleitungen können durch die bei hohen Kurzschlussströmen auftretenden Kräfte verbogen werden.

a) Zuleitungen zum Stufenschalter

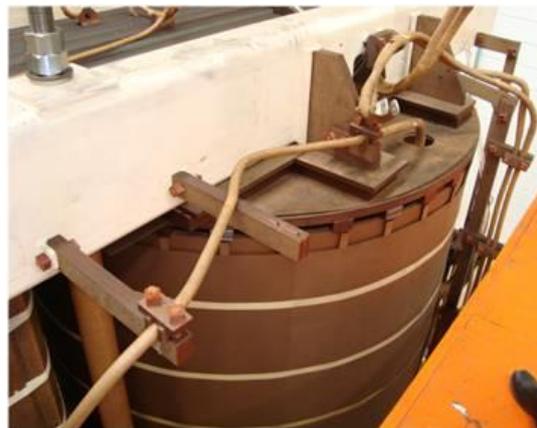
b) Ausleitung

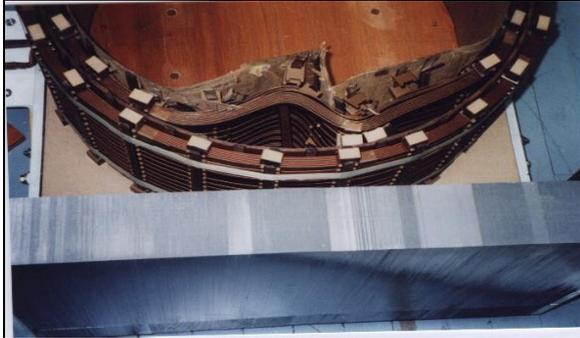
Abbildung 2: Verformungen der gesamten Wicklung

In die zweite Kategorie fallen Verformungen der gesamten Wicklungen (axiale oder radiale Verformungen / Verschiebungen, sowie Buckling). Diese Verschiebungen haben häufig auch eine Zerstörung der gesamten Klemmstruktur zur Folge.

a) Buckling

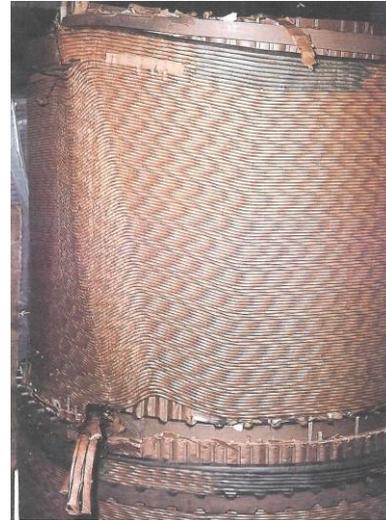
b) Axiale Verformung und Buckling

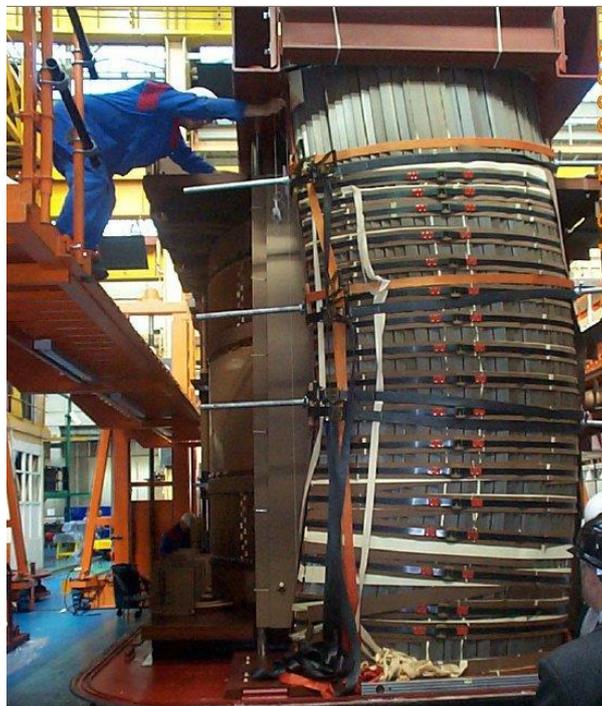
Zu der dritten und letzten Kategorie zählt die Kerndeformation, bei der zusätzlich zur Wicklung der gesamte Kern beschädigt ist. In diesem Fall kann nur noch eine Neubeschaffung oder aufwendige Reparatur Abhilfe schaffen

Abbildung 3: Kerndeformation

Sollte der ganze Kern deformiert sein, ist mit hoher Wahrscheinlichkeit die Klemmstruktur ebenfalls beschädigt. Auch hier kann es bei einem Weiterbetrieb des Transformators zu einem Totalausfall kommen.

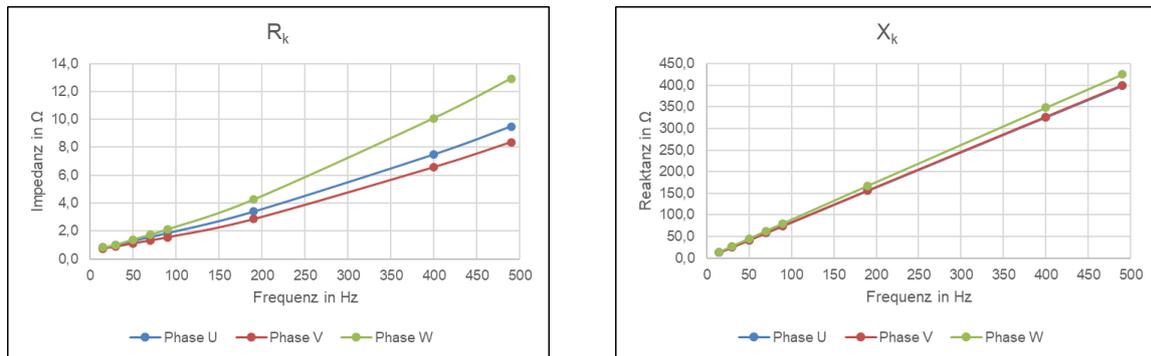
Abbildung 7: Grafische Darstellung der frequenzabhängigen Impedanz und Reaktanz (OS-MS) FB1

Sowohl bei dem Widerstand, als auch der Reaktanz sind im Vergleich der Phasen untereinander bei der Messung Oberspannungsseite zu Mittelspannungsseite deutliche Abweichungen nach oben bei der Phase W zu erkennen. Aus diesen Abweichungen lässt sich sehr eindeutig auf mechanische Verformungen im Bereich des Schenkels W schließen. Die Messung der Oberspannungsseite zur Unterspannungsseite zeigt allerdings keine Abweichungen. Daher ist der Fehler insbesondere auf die Phase W der Mittelspannungen zu verorten.

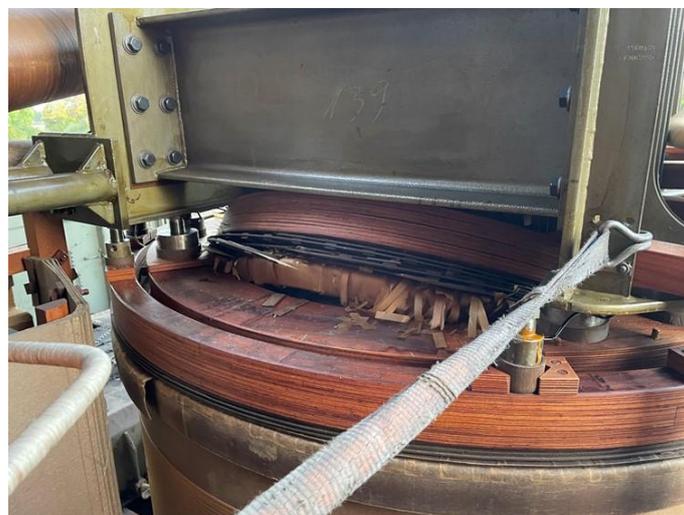
Abbildung 8: Verformte MS-Wicklung Phase W

Vor dem Ausbau der Wicklung war schon deutlich zu sehen, dass die MS-Wicklung der Phase W in axialer Richtung verschoben war. Nach dem Ausbau wurde das gesamte Ausmaß der verformten Wicklung sichtbar.

Die Ergebnisse der Post-Mortem Analyse bestätigen die Messergebnisse und zeigen, dass es die richtige Entscheidung war, den Transformator nicht mehr in Betrieb zu nehmen.

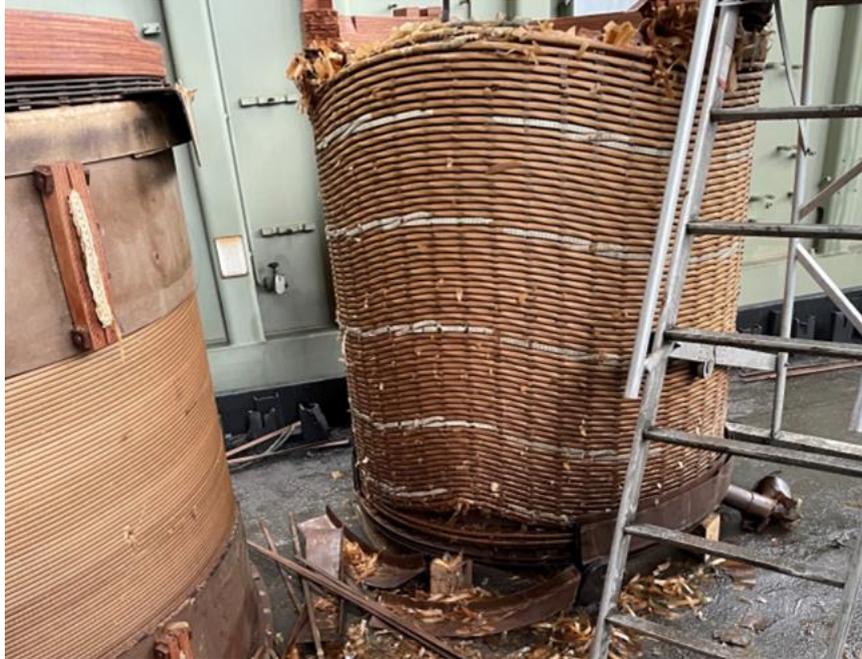
Abbildung 9: Ausgebauete verformte MS-Wicklung der Phase W

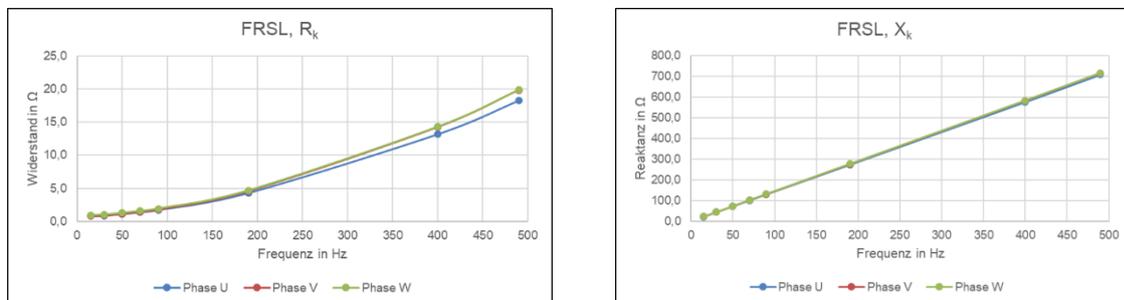
Zur weitergehenden Diagnose wurden hier wie im Fallbeispiel 1 die einphasigen frequenzabhängigen Kurzschlussimpedanzen gemessen. Die Ergebnisse zeigen über alle Stufen hinweg eine starke Abweichung auf dem Schenkel U des Transformators.

Abbildung 11: Grafische Darstellung der frequenzabhängigen Impedanz und Reaktanz (OS-MS) FB2

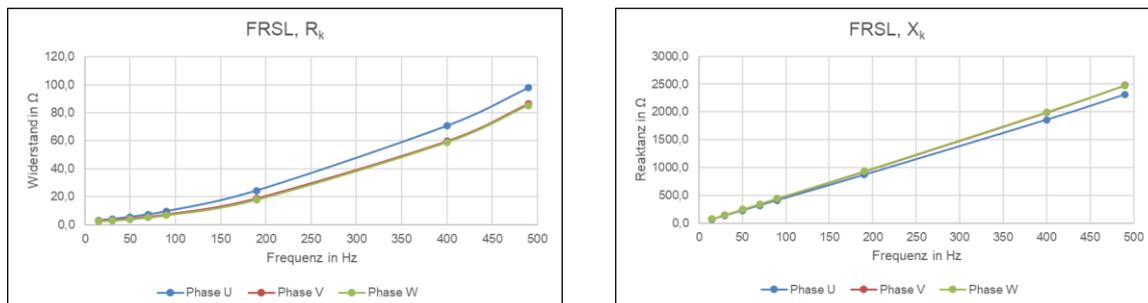
Die Messergebnisse zeigen, dass die Abweichungen bei Messung OS-US größer als bei der Messung OS-MS ausfallen. Diese sind hier sogar deutlich bei der Reaktanz zu sehen.

Abbildung 12: Grafische Darstellung der frequenzabhängigen Impedanz und Reaktanz (OS-US) FB1

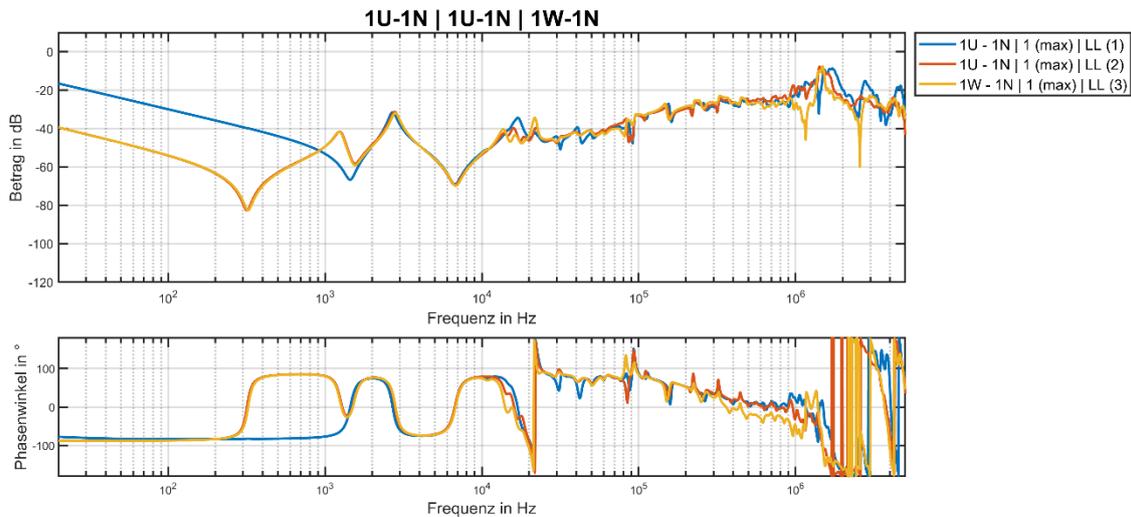
Abschließend wurde noch eine SFRA-Messung durchgeführt, welche ebenfalls, auch ohne vorliegenden Fingerprint, im Phasenvergleich eine sehr eindeutige Auffälligkeit auf dem Schenkel U zeigt. Die Abweichungen beschränken sich bei der Leerlaufmessung auf den Frequenzbereich bis 2 kHz und deuten darauf hin, dass es keine Verformungen innerhalb der Wicklungen selbst, sondern eine allgemeine Verschiebung der Wicklungen untereinander gibt. Das konnte bei allen Leerlaufmessungen an jeder Spannungsebene festgestellt werden.

Abbildung 13: Phasenvergleich SFRA OS-Seite Stufe 1

Aus der Kombination dieser Messergebnisse lässt sich schließen, dass es auf dem Schenkel U durch den Kurzschluss zweier Außenleiter zu einer massiven Verformung und Verschiebung der Wicklung gekommen ist. Aufgrund des erhöhten Widerstandes bei der Phase 3U ist davon auszugehen, dass es hier um Züge des hohen Kurzschlussstromes zu einer Karbonisierung gekommen ist.
